## VILLA FLEURY / SÉANCE DU 10 JUILLET 2014

### Liste des retouches et éléments à terminer dans la villa de la famille Fleury

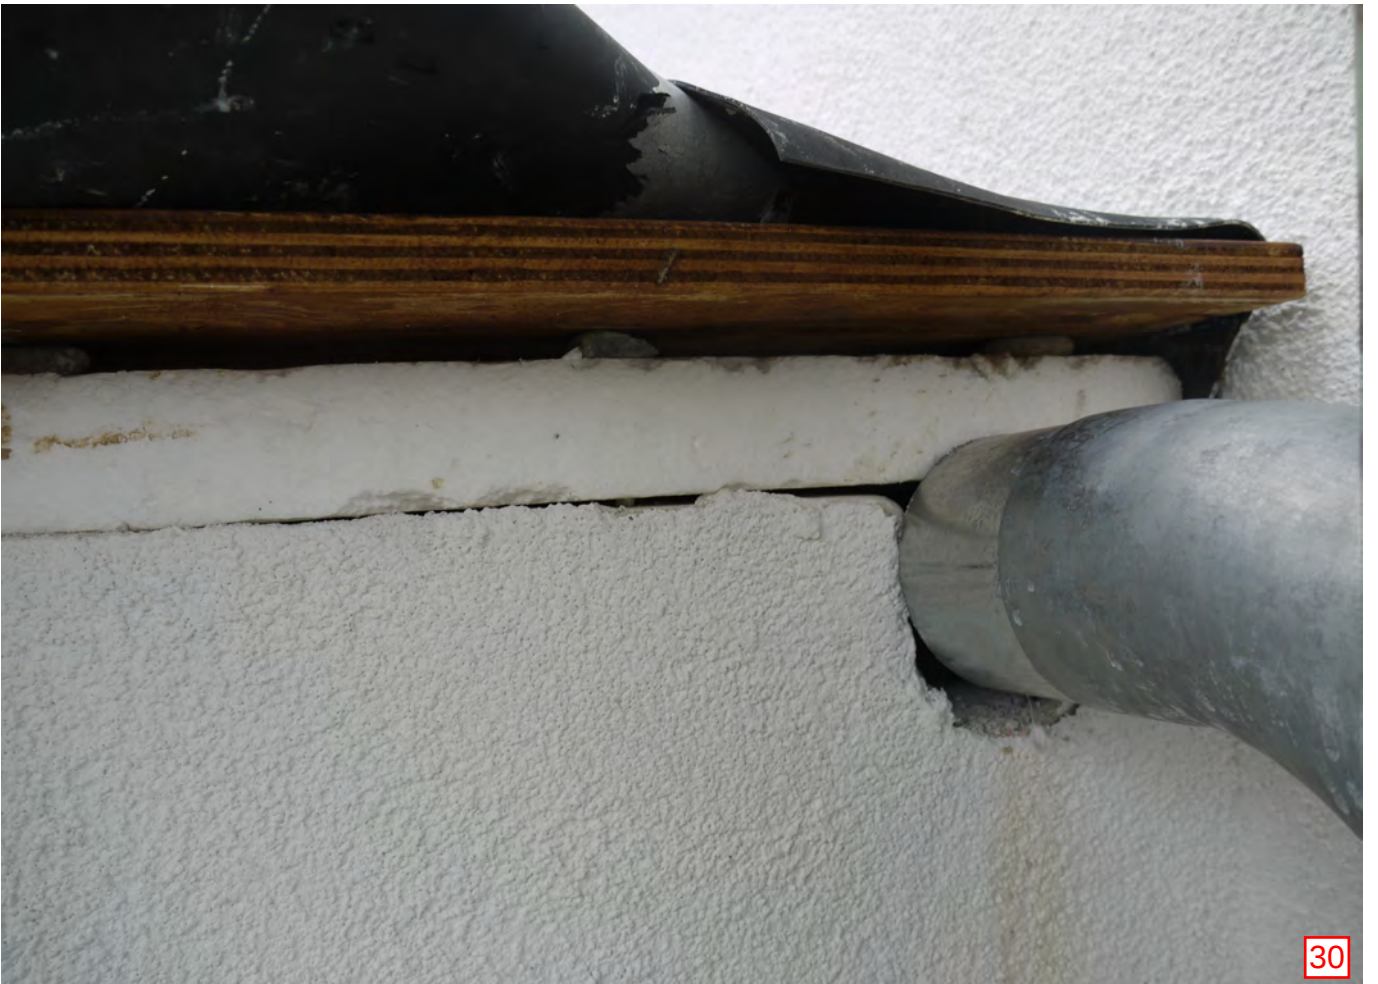
29

| | remarques | photos | ok |
|---|---|---|---|
| | finition propre du crépis autour de la ferblanterie vers la descente du toit plat côté Nord | 29-30-31 | |

| | remarques | photos | ok |
|---|---|---|---|
| | raccordement de l'évacuation des eaux (PVC et ferblanterie) de la toiture plate Nord | 29-30-31 | |

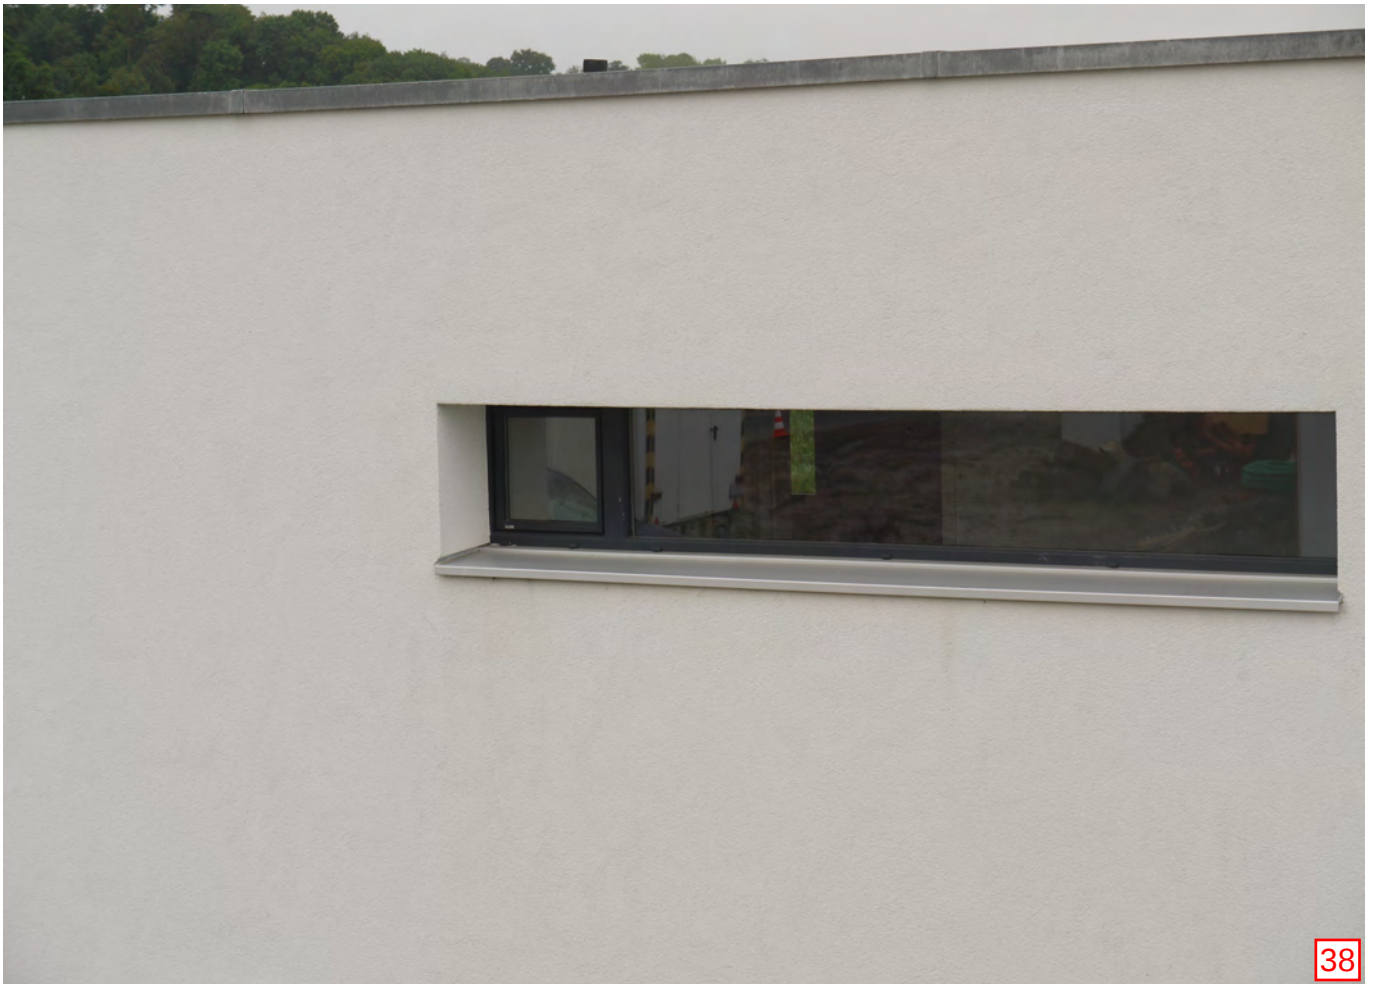
37

| | remarques | photos | ok |
|---|---|---|---|
| | en façade Ouest la tablette doit être remplacée, trop courte et risques d'infiltration d'eau (silicone provisoire par le MO) | 33-37 | |

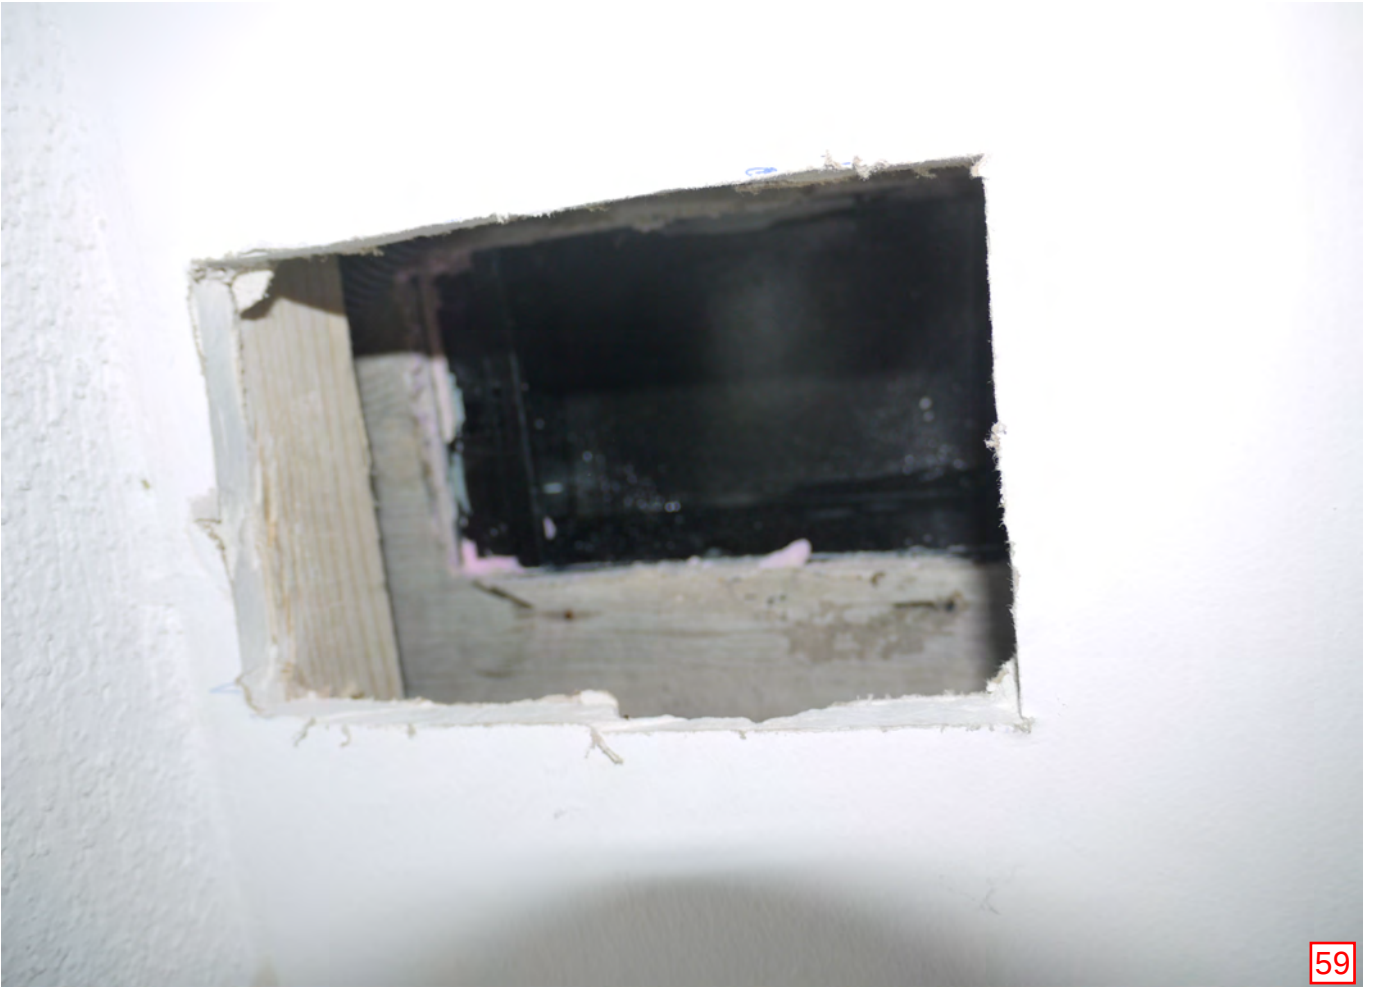
| | remarques | photos | ok |
|---|---|---|---|
| atelier | terminer l'installation T+T et TV | 58 | |

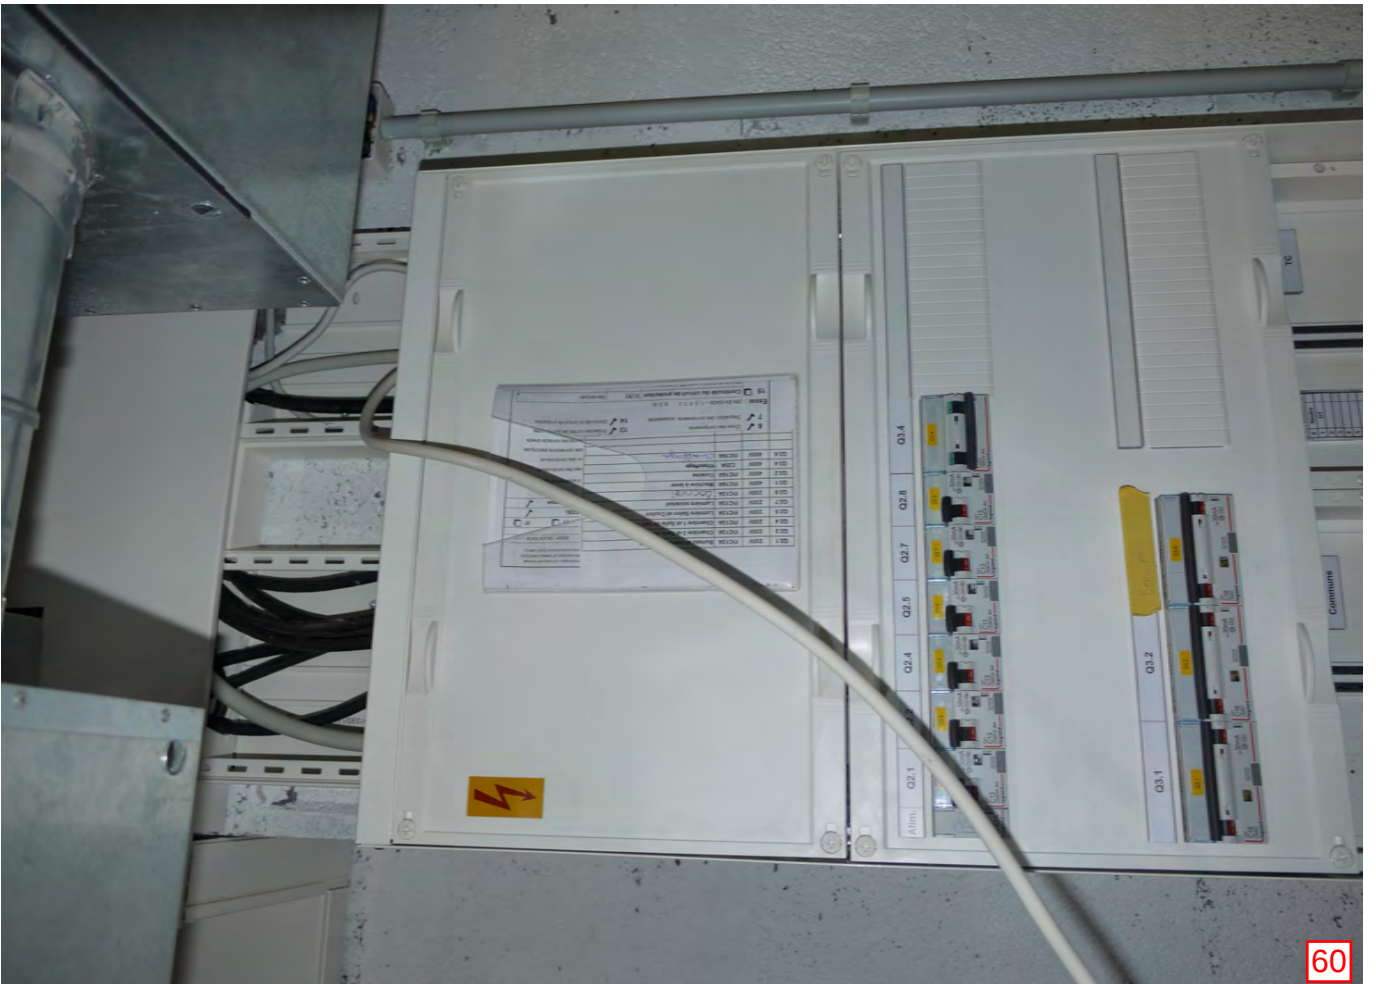
59

| | remarques | photos | ok |
|---|---|---|---|
| atelier | pose de la grille de ventilation | 57-59 | |

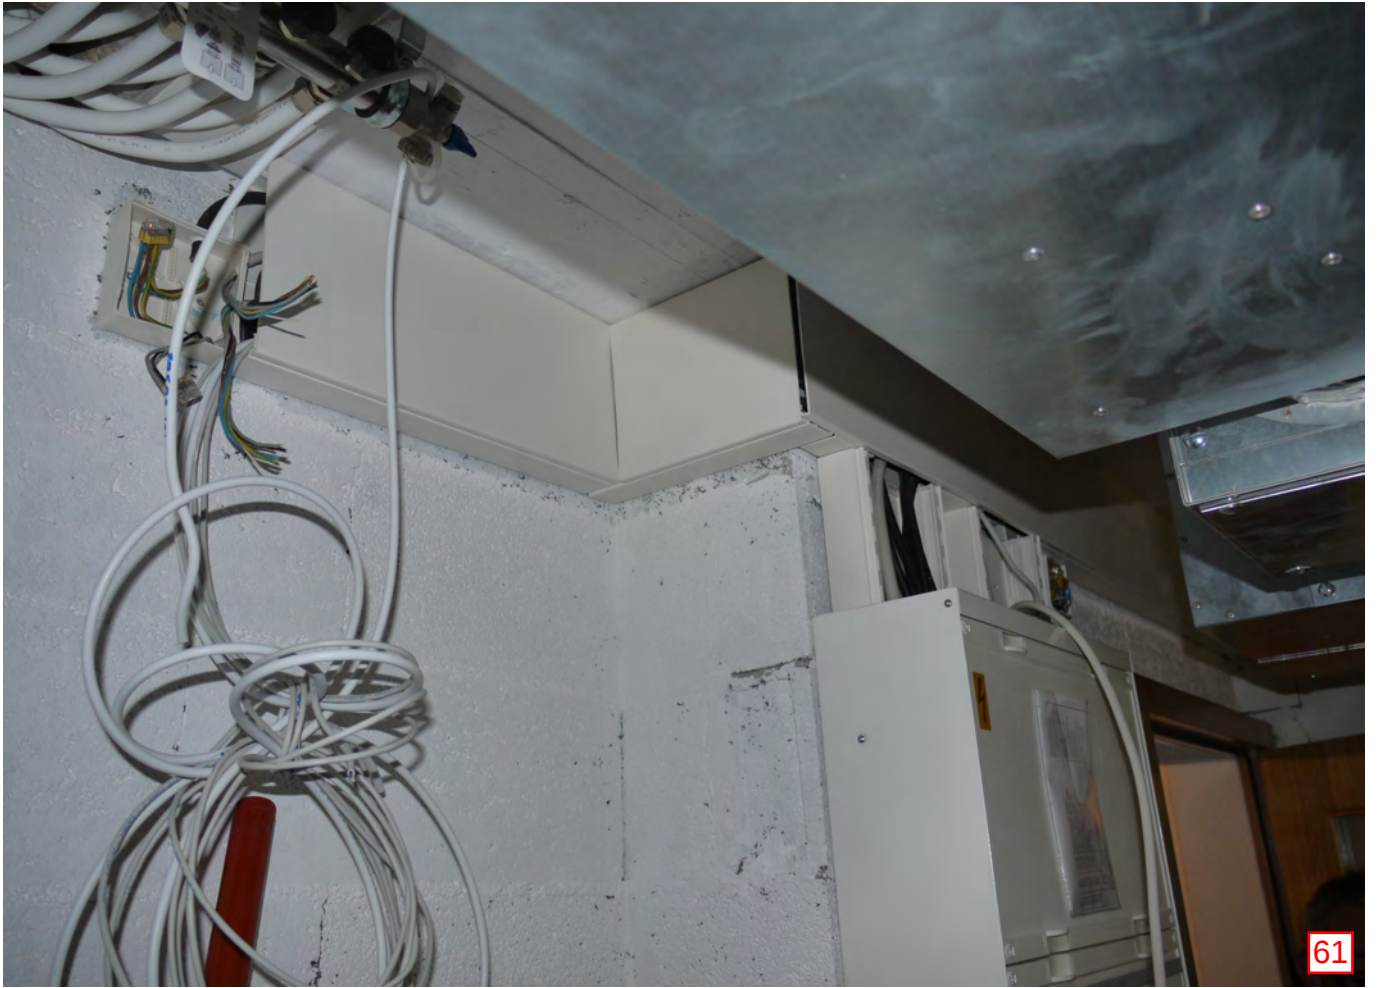
| | remarques | photos | ok |
|---|---|---|---|
| local technique | fermeture des canaux au dessus et à gauche du tableau électrique | 60 | |

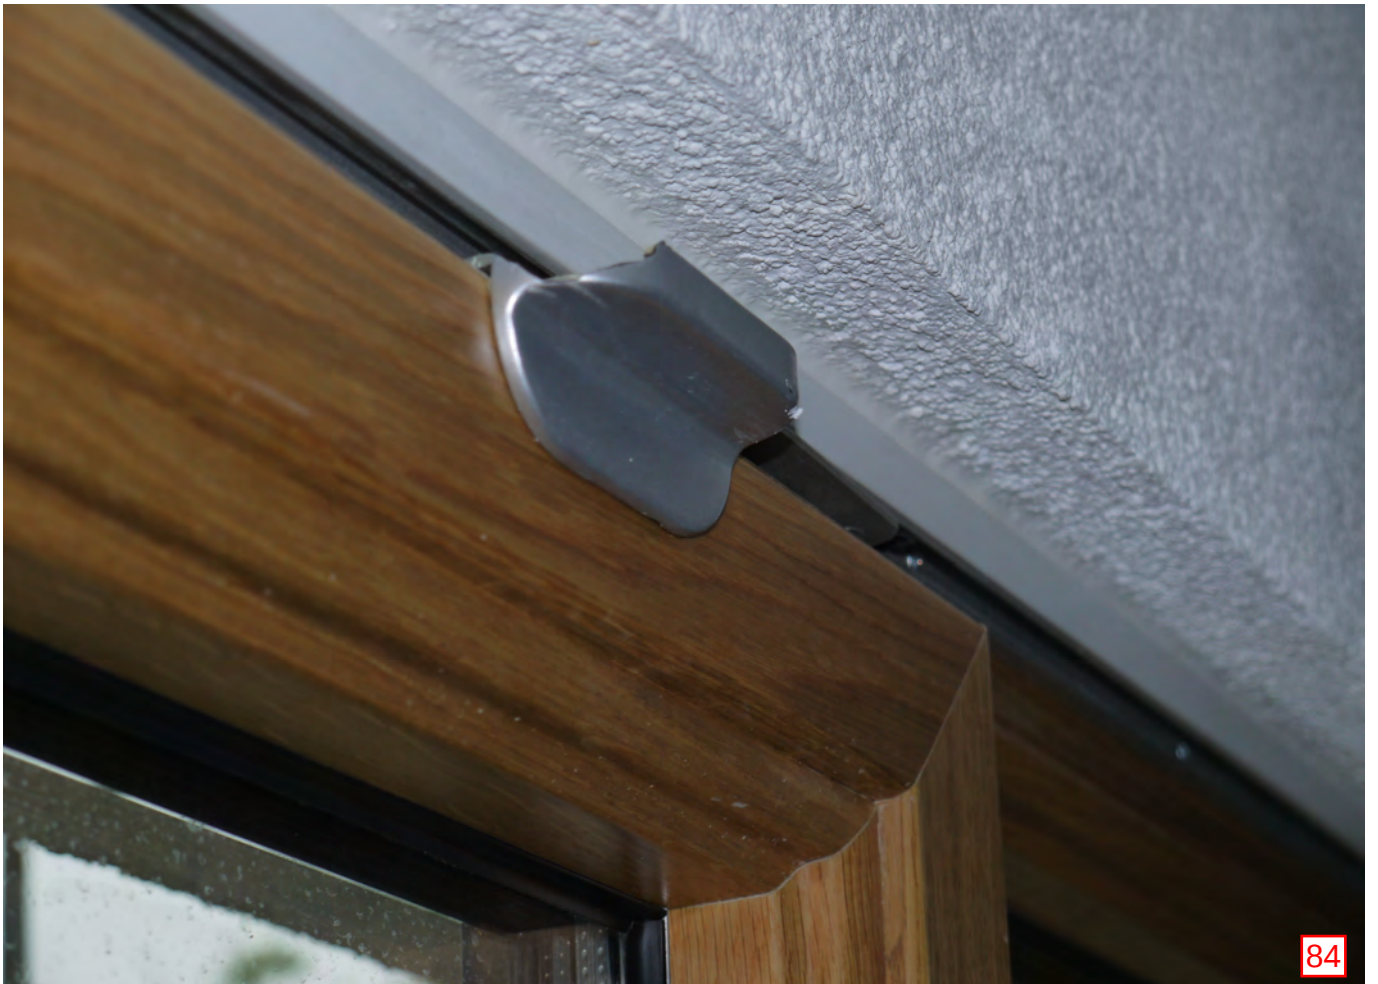
83

| | remarques | photos | ok |
|---|---|---|---|
| séjour | pose d'un cache au plafond et vers l'arrivée d'air | 82-83 | |

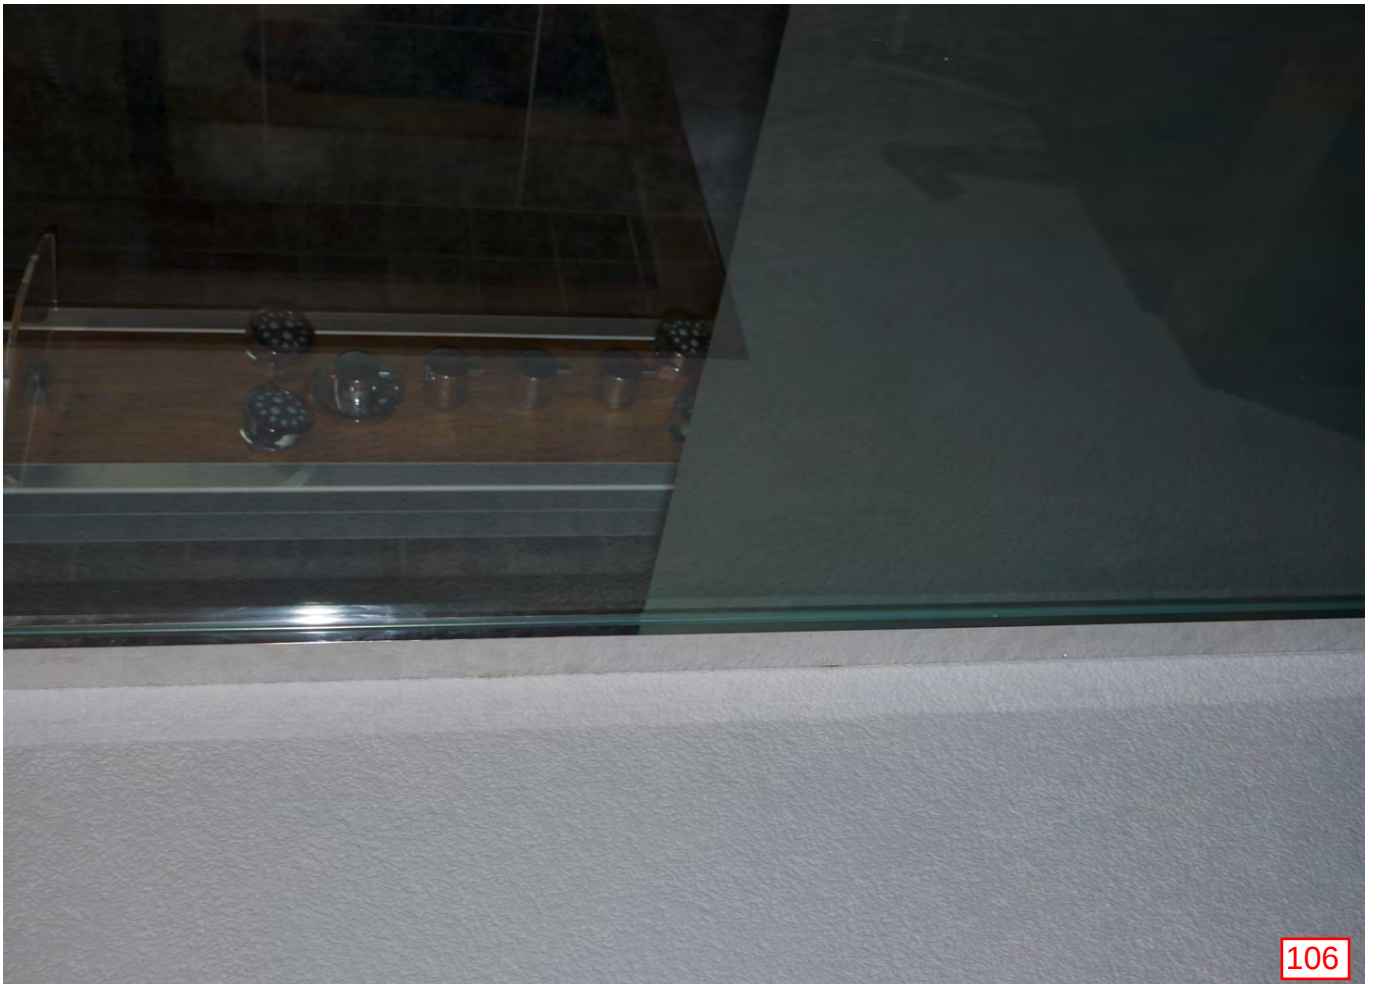
| | remarques | photos | ok |
|---|---|---|---|
| | vérifier la pente dans la douche car l'eau stagne et ne s'évacue pas bien | 105 | |

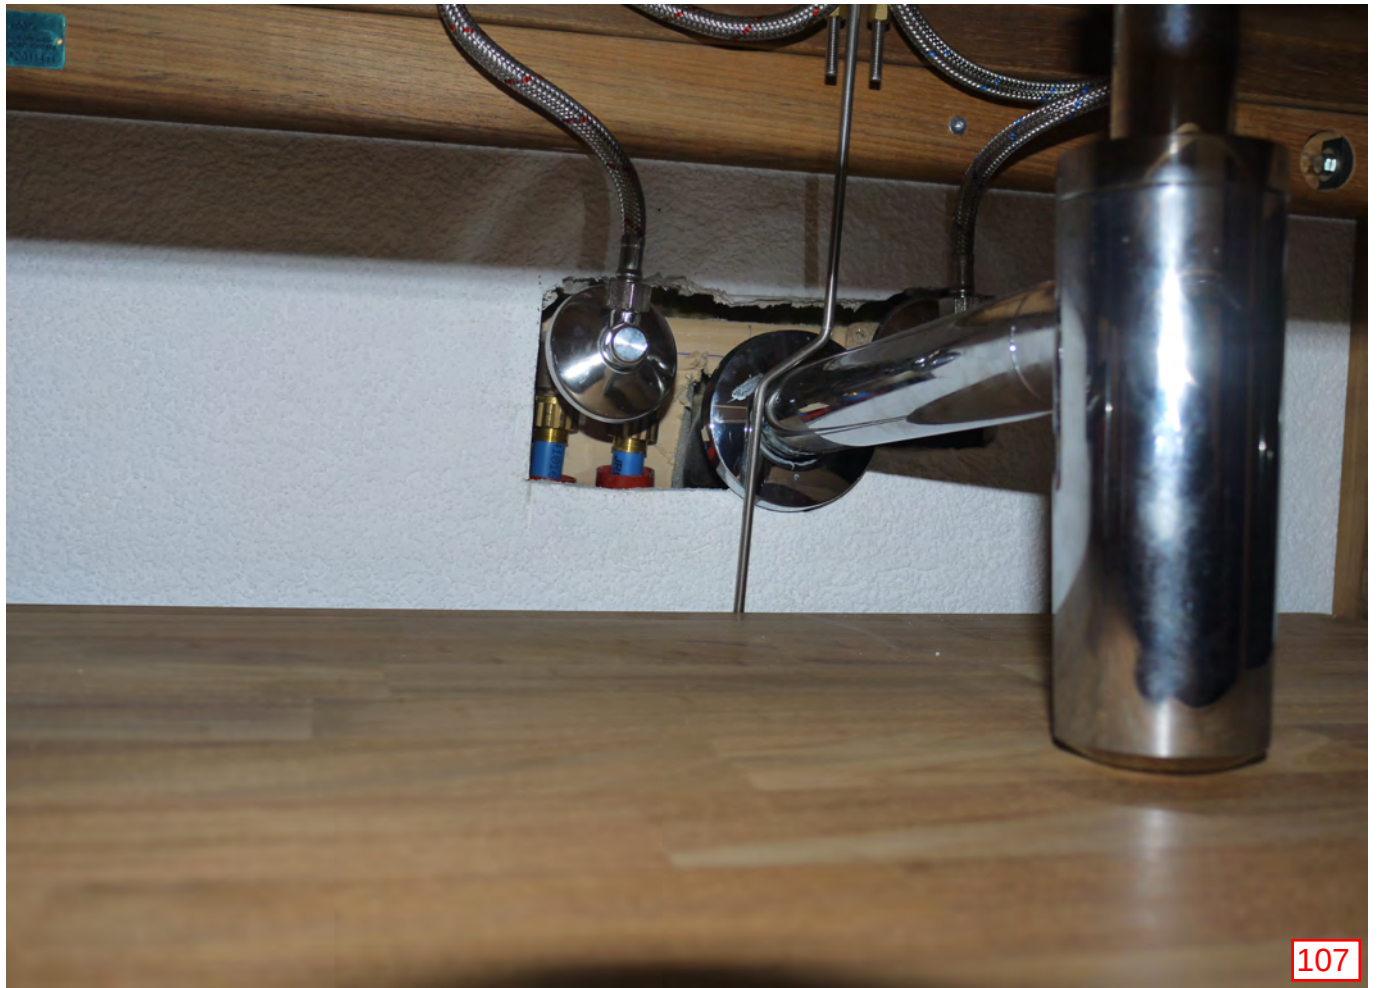
106

| | remarques | photos | ok |
|---|---|---|---|
| sdb étage | terminer les joints de la paroi en verre dans la douche de la salle de bain à l'étage, sol et murs | 103-106 | |

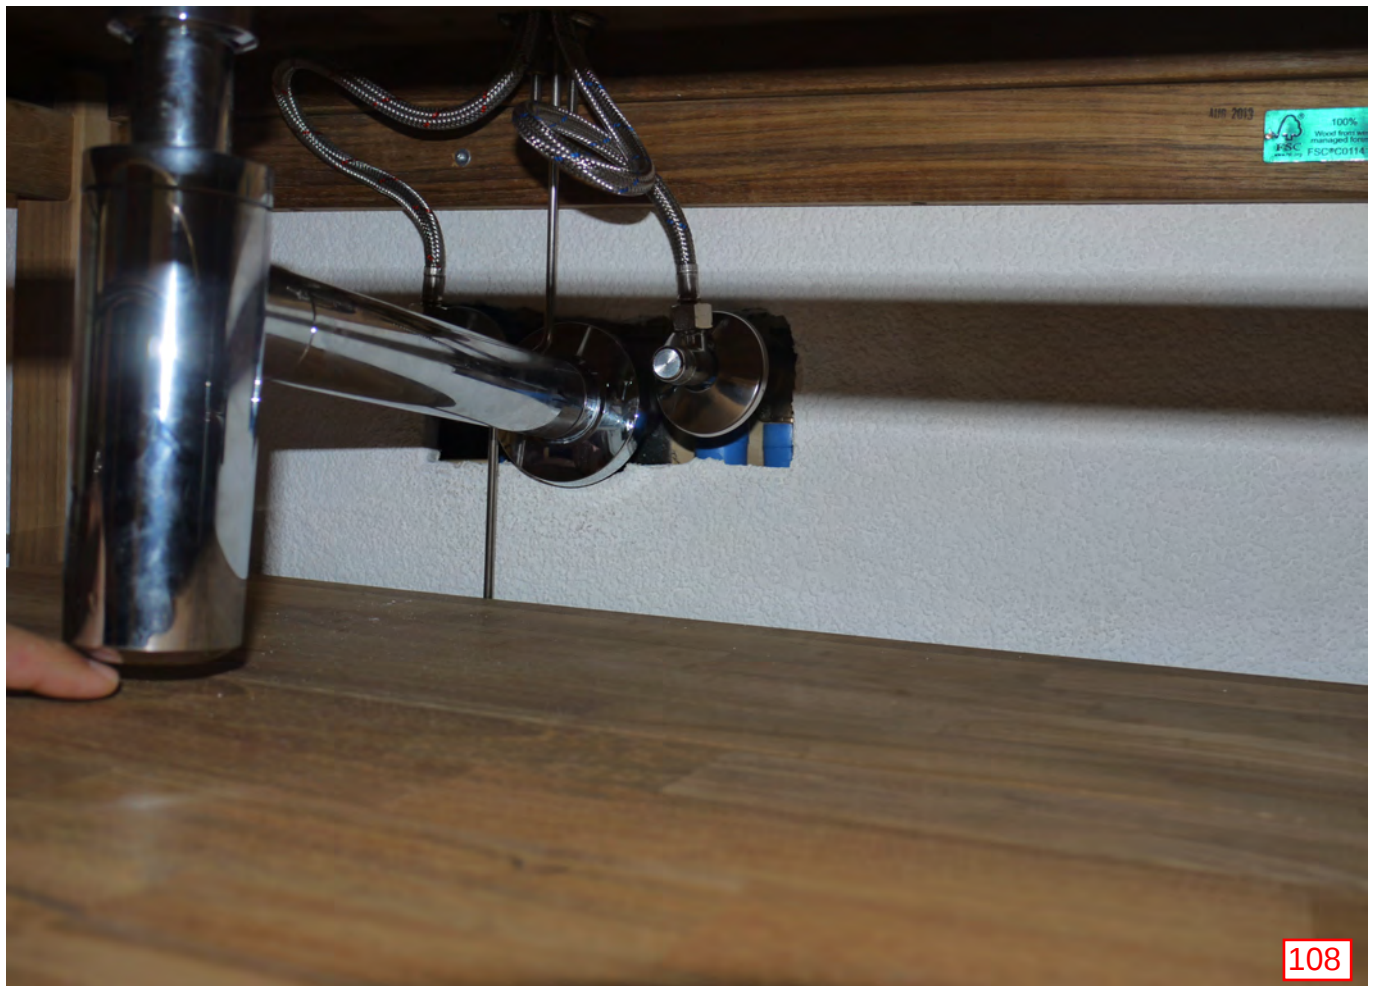
107

| | remarques | photos | ok |
|---|---|---|---|
| | raccorder au même niveau les deux siphons des lavabos de la salle de bain à l'étage | 107-108-109 | |

| | remarques | photos | ok |
|---|---|---|---|
| sdb étage | fermer le mur au raccordement des écoulement sous le meuble lavabo | 107-108 | |

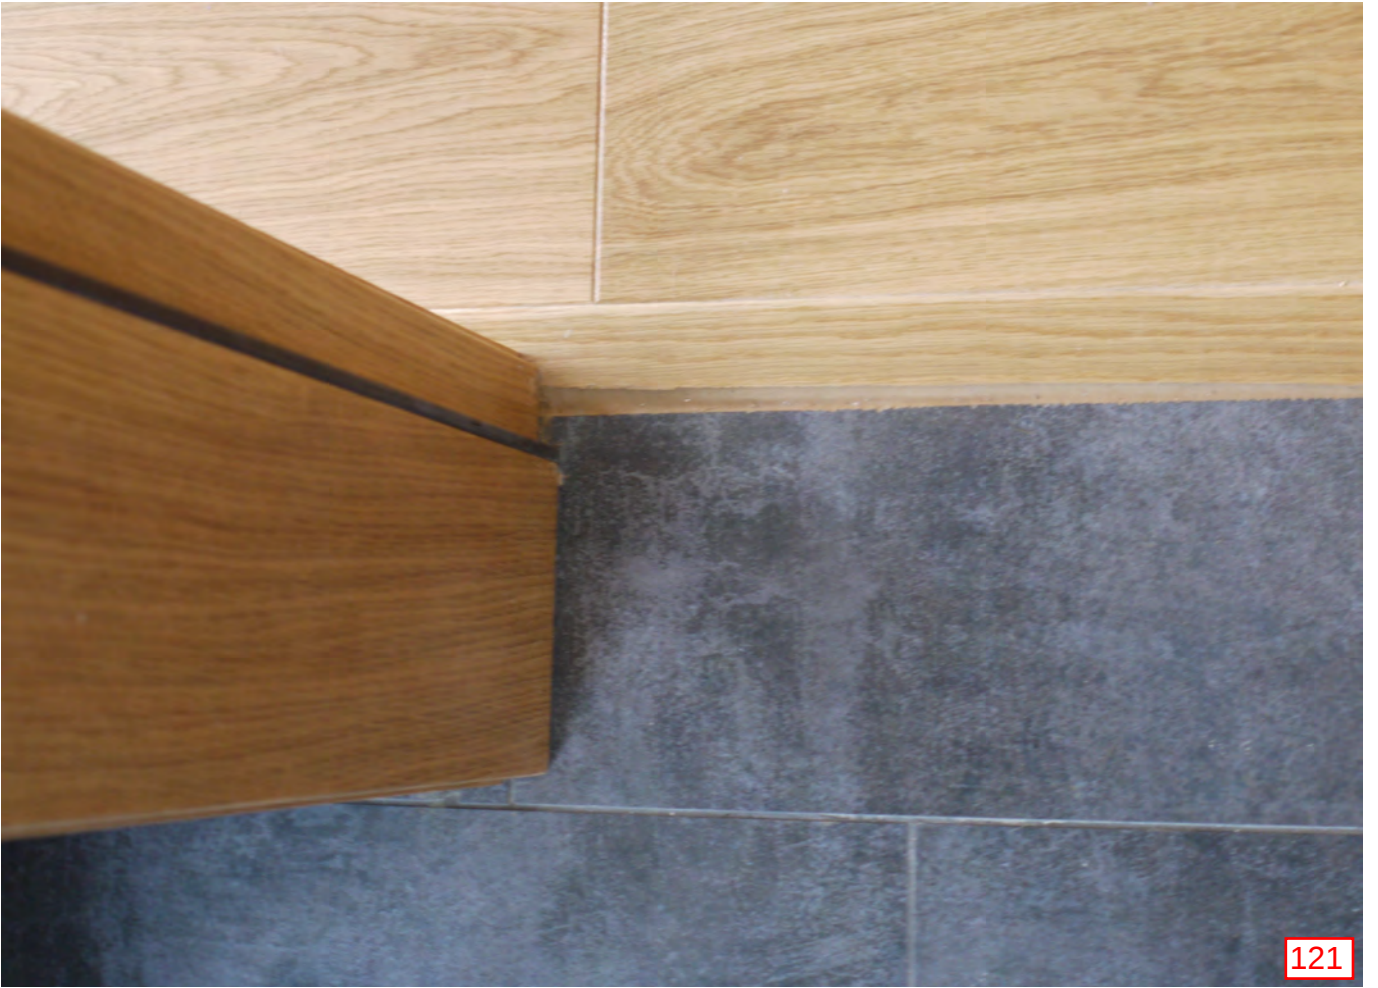
120

| | remarques | photos | ok |
|---|---|---|---|
| bureau | le joint entre le carrelage et le parquet au seuil du bureau n'est pas parallèle | 120-121 | |

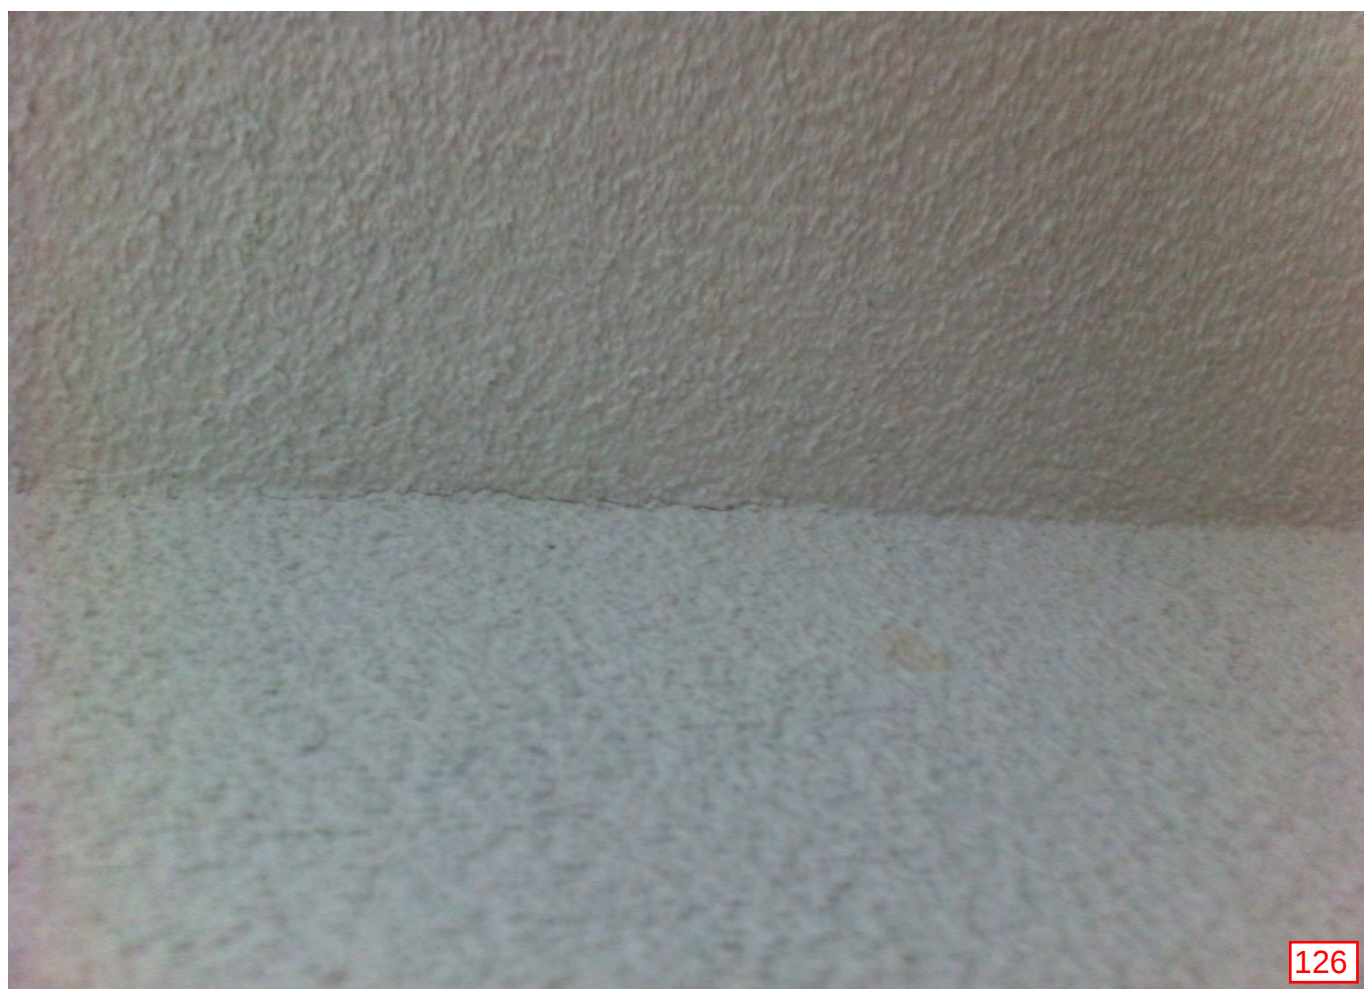
125

| | remarques | photos | ok |
|---|---|---|---|
| cage d'escalier s-sol | Un raccord de crépis dans l'angle de la cage d'escalier est ouvert, à réparer et traiter la tâche | 125-126 | |
